## « FORMATION DE CREUX » SUR LES BARDEAUX EN FIBRE DE VERRE

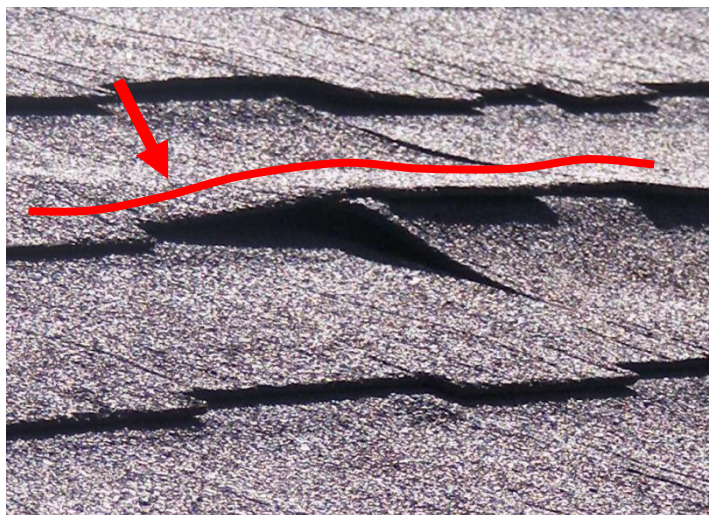
Les bardeaux stratifiés en fibre de verre sont posés sur le toit en « multicouches » qui laisseront l'eau s'écouler facilement jusque dans les gouttières. Durant les quelques premières années après la pose, lorsque le soleil d'été réchauffe le toit, les bardeaux se ramollissent et se conforment petit à petit à la forme des couches du dessous, formant un « creux », c'est-à-dire une petite dépression entre la partie non exposée et celle qui se trouve juste au-dessus (voir figure).

Sur les toits de pentes normales, cela n'affecte pas le rendement des bardeaux quant à l'écoulement de l'eau. Mais sur les toits de pentes plus faibles (entre 2/12 et 4/12), l'eau qui pénètre dans ce creux (par les fentes des bardeaux ou les joints des bardeaux du dessus), pourrait se déplacer latéralement le long du creux et s'introduire dans la couche de bardeaux par des fixations mal placées ou les joints des bardeaux.

Ce risque de fuites dû à la formation de creux est l'une des raisons pour lesquelles CASMA appuie énergiquement l'impératif normalement accepté dans l'industrie, soit la pose préalable d'une sous-couche approuvée sous les bardeaux stratifiés. La sous-couche constitue une protection supplémentaire contre la pénétration de l'eau, et contribue au rendement à long terme de la couverture.
